Petra Marx

Die Stuck-Emporenbrüstung aus Kloster Gröningen

Ein sächsisches Bildwerk des 12. Jahrhunderts und sein Kontext

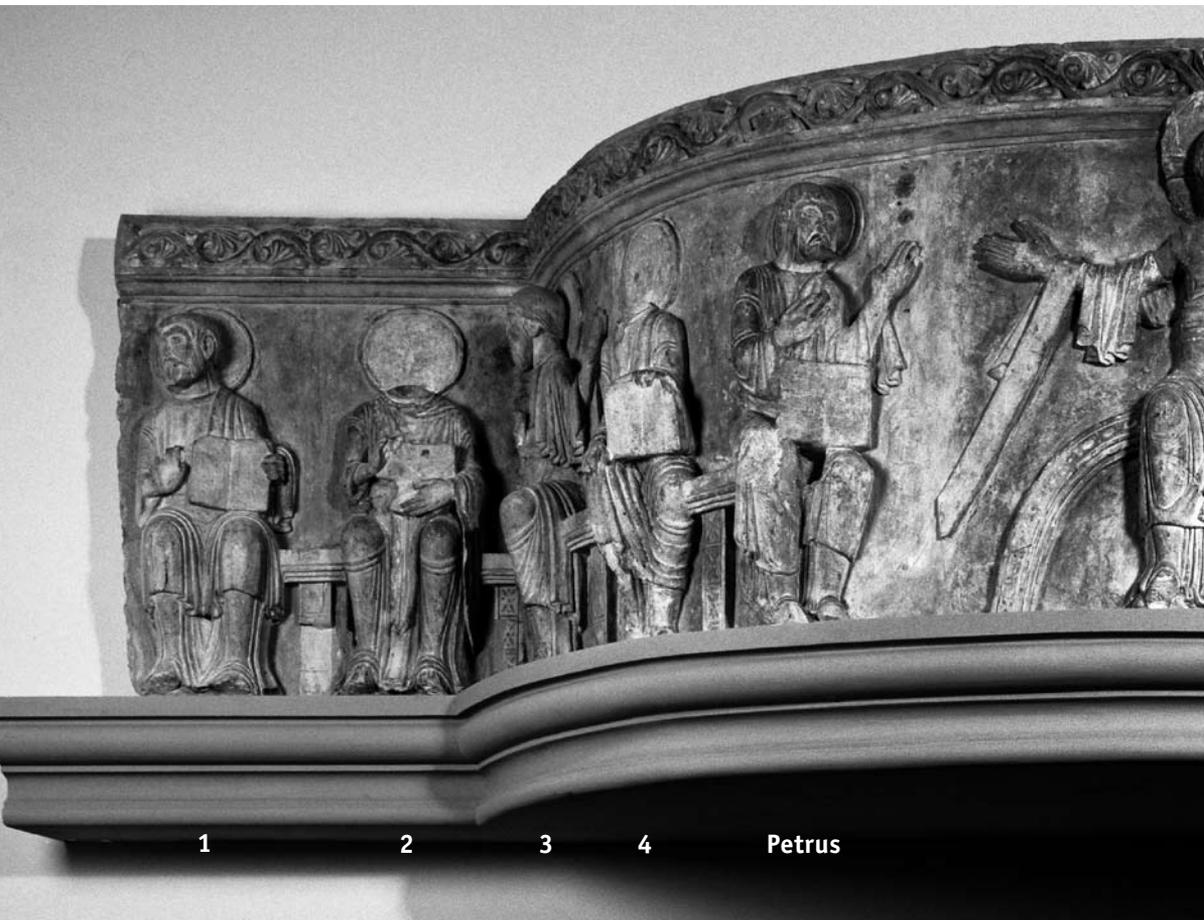
1 Gesamtansicht der Stuck-Emporenbrüstung aus Kloster Gröningen, 2005

Im Sommer 1996 wurde der sogenannte Gröninger Saal der Skulpturensammlung im Berliner Bode-Museum für die Sanierungsmaßnahmen im Zusammenhang mit der Wiedervereinigung der Bestände geschlossen. In dem zwischenzeitlich als Depot genutzten Raum steht der monumentalen Stuckbrüstung (Abb. 1) nun ihrer Eingliederung in die neue Aufstellung der früh- und hochmittelalterlichen Bildwerke bevor, die voraussichtlich im Herbst 2006 mit der Wiedereröffnung des Museums abgeschlossen sein wird.

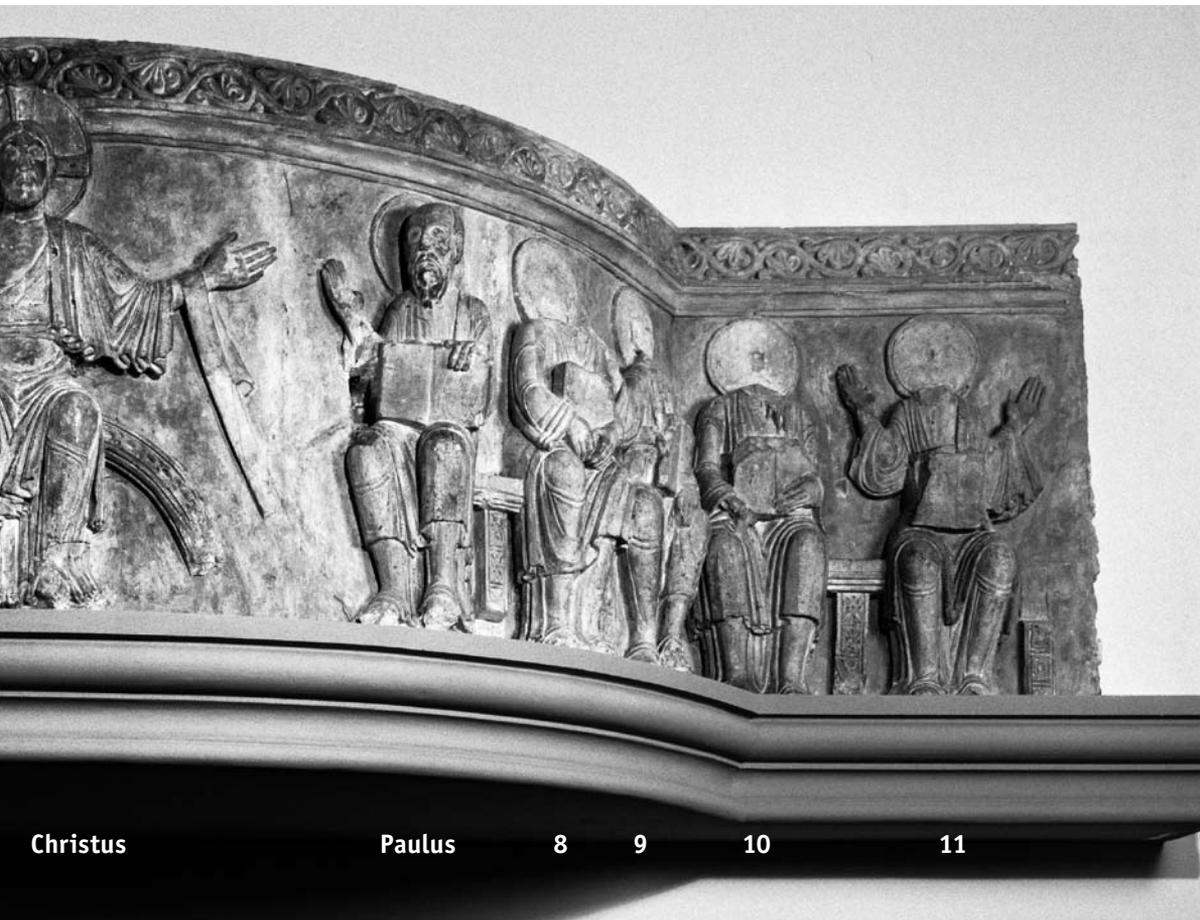
Christus

Paulus

H. Hartmann bezeichnete gut zwanzig Jahre später in seiner archäologischen Bauaufnahme das Gröninger Gotteshaus als »Kirchenruine« und ging auch auf die gefährdete Erhaltung der Emporenbrüstung ein.¹⁸ Eine etwas ungenekte Zeichnung, die vermutlich ebenfalls aus den 1850er Jahren stammt, gibt sechs der beschädigten Figuren, allerdings in variiertem Reihenfolge und mit zum Teil durch den Zeichner ergänzten Köpfen, wieder (Abb. 2).¹⁹ 1871 publizierte Carl Schnaase

19 SMBPK, SKS, Inventar Mappe Nr. 2739, Bl. 4a. Die Datierung der Zeichnung wird durch den Zusammenhang mit weiteren Illustrationen zur Klosterkirche aus dem Jahr 1852 nahegelegt, deren Originale sich, mit den Beschriftungen Bl. 4 bzw. Bl. 4b, im LfD Sachsen-Anhalt befinden (FINDEISEN 1990, S. 98f., Abb. 156, 156). Dargestellt sind von links nach rechts die Figuren 9, 10 (mit ergänztem Kopf), 7, 8 (mit ergänztem Kopf), 5 (Petrus) und Christus (zur Numerierung der Figuren vgl. »Erhaltungszustand«, S. 57ff.).

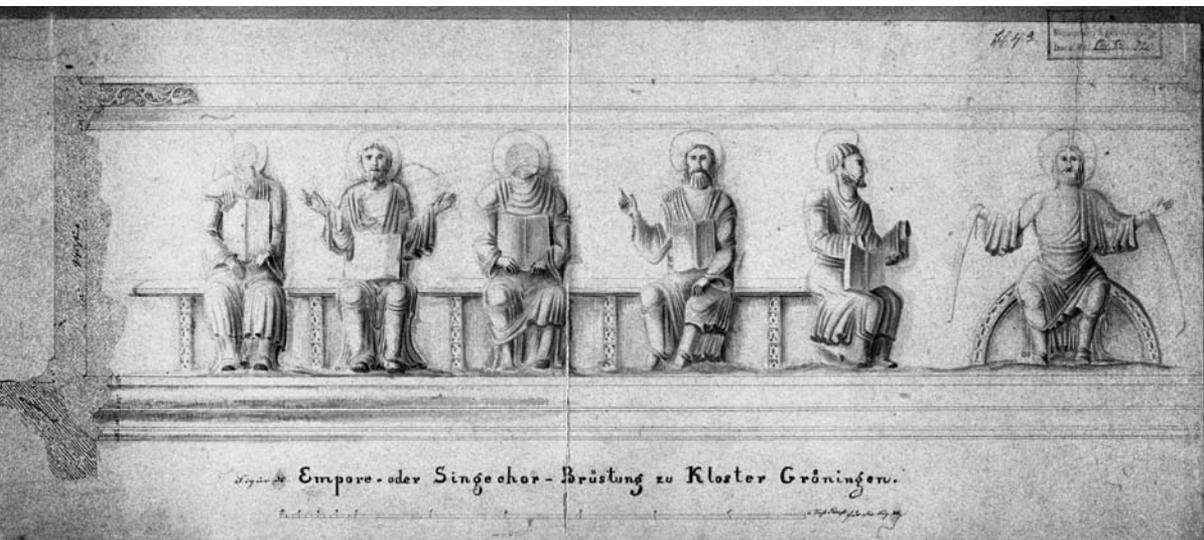
2 Südlicher Teil der Stuckbrüstung, Bleistiftzeichnung, um 1850
